# 岡崎城跡 月見櫓 発掘調査中!!

# 岡崎城跡月見櫓発掘調査 現地説明会 (H29.9.2)

岡崎市教育委員会

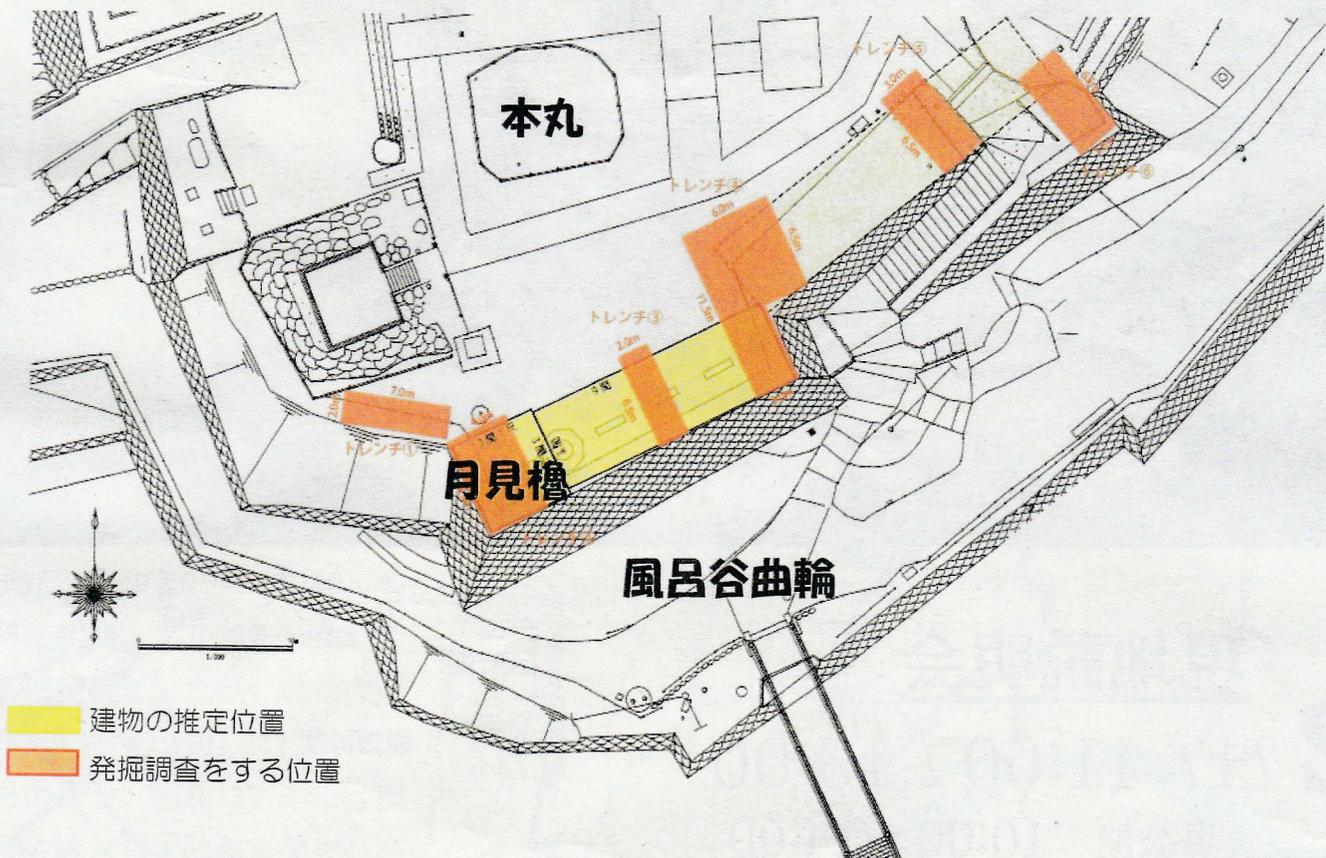
建物想定位置（黄色部分）と発掘調査箇所（赤色部分）

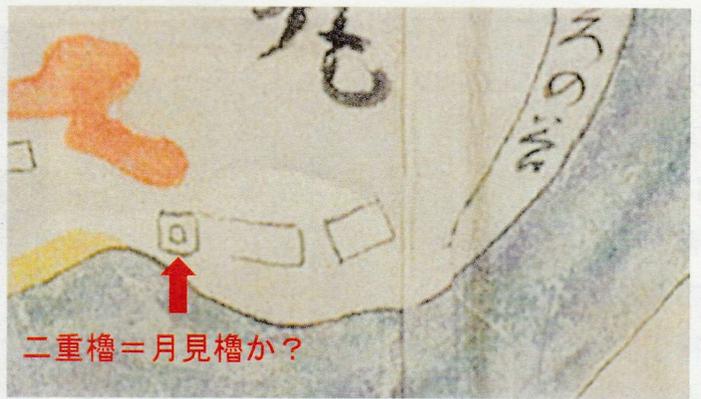
図2 前本多家時代

建物配置を描いた絵図によれば、2階建ての建物と脇多門櫓が描かれる。2階建ての建物が月見櫓であれば江戸時代の初めには存在していた事になる。ただし、古写真の月見櫓が江戸時代初めからずっと建っていたものとは考えがたい。

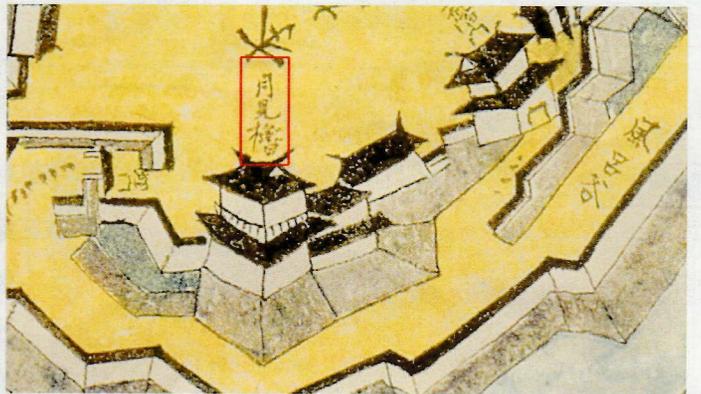
図3 後本多家時代（1781年写し）

水野家時代には二重櫓が描かれており、月見櫓である可能性が高い。後本多家時代の絵図（1781年写し）に「月見櫓」と明記されるものがあり、江戸時代後期には月見櫓として確実に存在したといえる。また、脇多門櫓（二重櫓）、平櫓、風呂谷門も描かれており、詳細がよくわかる。

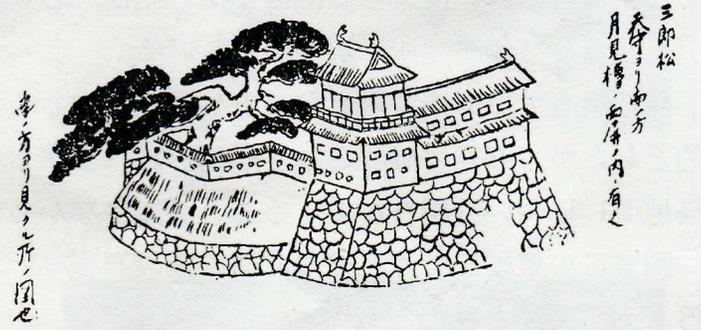
図4 松下鳩台の描いた月見櫓（後本多家時代・江戸時代後期）

江戸時代後期の岡崎藩士・松下鳩台（1771～1849）により月見櫓が描かれている。月見櫓は重箱櫓（総二階造り・1階と2階の平面が同規模）であること、屋根の両端には鯨（しゃちほこ）が載ること、2階には高欄が表現され月見の場であったこと、1階には窓や防御用の狭間があったことなどが分かる。

脇多門櫓も二階造りで、同様に鯨を載せるが月見櫓のような開放的な空間はなく、壁に四角い窓（狭間）が描かれるのみで、防御施設としての櫓である。月見櫓西側に延びる塀は曲輪の地形に合わせて折れながら延び、壁には狭間が切られている。

松下鳩台の描いた月見櫓（図4）と特徴がよく似ることから、古写真に写る月見櫓は少なくとも江戸時代後期には建てられていた可能性が高い。

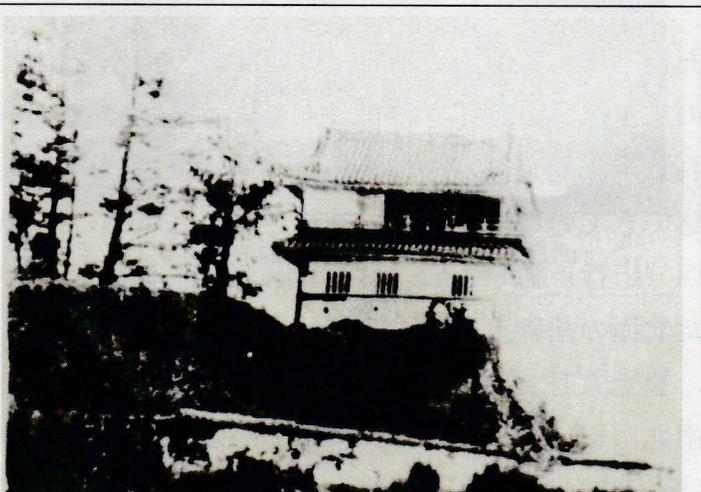
写真1 明治5年（1872）頃の月見櫓の西面

廃城令により解体される前の姿を写した古写真（明治5年頃）からは、重箱櫓で2階の南半が板戸で開放されていることや、高欄が廻ること、1階は格子窓や狭間があることなどがよくわかる。

その他、月見櫓西側（写真左側）には塀がなく、月見櫓東側（写真奥）には脇多門櫓もないことから、それぞれ月見櫓とは解体時期が異なる可能性が高く、江戸時代末期に既になかった可能性もある。

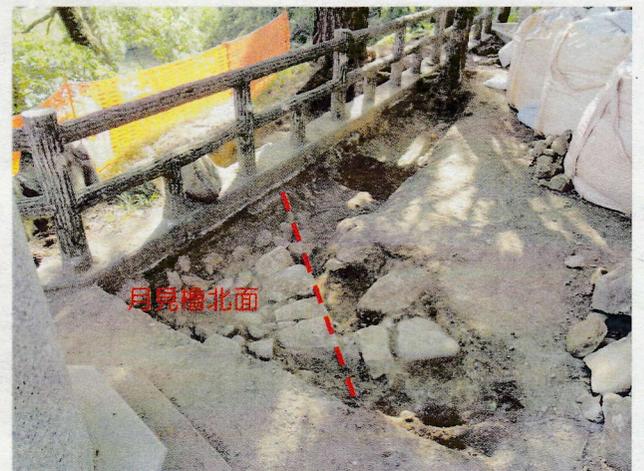
写真2 トレンチ①全景（東から）

月見櫓の西側に位置し、絵図では月見櫓から延びる塀（土塀もしくは築地塀）が描かれている。

発掘調査では塀の基礎となる石列を確認することを目的としたが、石列は確認されず塀の形式（土塀もしくは築地塀）について明らかにすることができなかった。

調査区の東端部で月見櫓の北面の基礎石積みと思われる石列が確認された。

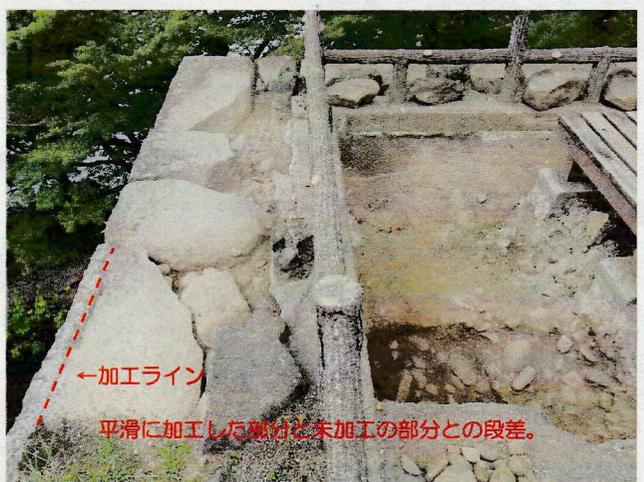
写真3 櫓台石垣の加工痕跡（東から）

月見櫓の平面積の約2/3を調査した。櫓の南・西面にあたる櫓台石垣の天端石材に建物の土台木を載せるための加工痕跡が確認された。東面では基礎石積みが確認されたが、調査区外へ延びるため、北面に折れる地点は確認できていない。調査で確認された月見櫓の規模は、東西（桁行）約6.2m、南北（梁行）（トレンチ①で確認した北面の基礎石積みで計測）8.7mを測る。

※土台木を載せるために石垣を平滑に加工している

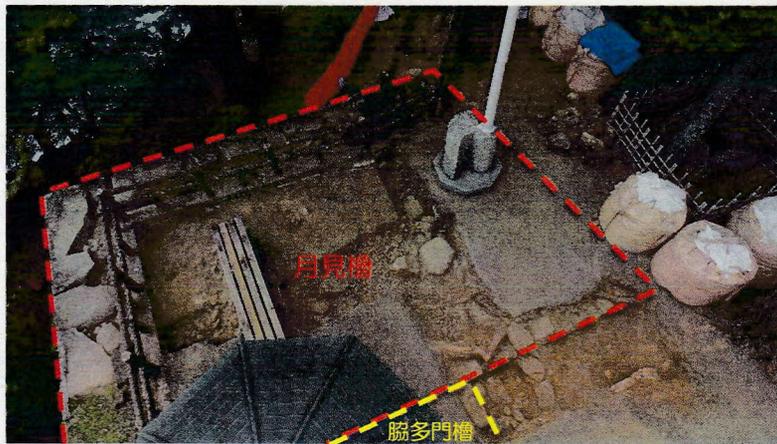
写真4 月見櫓全景（東から）

書上文書と調査数値を比較すると、東西は約0.5m、南北は約2.7m大きくなり齟齬が生じる。建物の増改築による拡張なども可能性として考えられることから、今後も検討が必要。

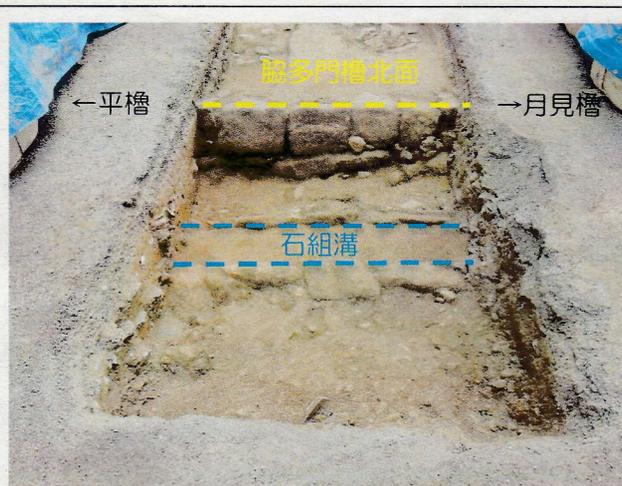
写真6 脇多門櫓（北から）

脇多門櫓の中央部よりやや西側にあたる。建物北面の基礎石積みと石組溝を確認した。基礎石積みは2段積みで、高さ約45cmを測る。櫓台石垣の天端から基礎石積みまでは約5.1mを測り、書上文書の3間（5.4m）よりやや小さい。

石組溝は排水用と考えられ、底面には小礫が敷き詰められている。基礎石積みから石組溝の中心までの距離は約1.0mを測り、屋根の雨落ち溝としては近接することから、軒下に位置する排水溝と考えられる。

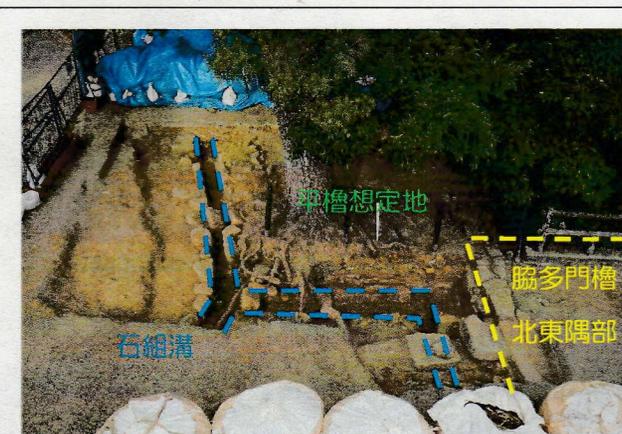
写真7 脇多門櫓・平櫓（西から）

脇多門櫓北東端部と平櫓西端部にあたる。脇多門櫓の北西隅部周辺の基礎石積みと、これに平行する石組溝が確認された。櫓台石垣の天端から基礎石積みまで（南北）は約5.3mを測る。脇多門櫓の東面とトレンチ②で確認した月見櫓との接点まで（東西）は16.2mを測り、いずれも書上文書の数値とほぼ一致する。

平櫓は基礎石積みは確認できていないが、脇多門櫓からの石組溝が平櫓沿いに折れている状況が確認された。平櫓の規模の特定はできないが、平櫓の櫓台石垣から石組溝までの距離（南北規模）が約4.5mを測ることから、脇多門櫓より一回り小さい規模が想定される。
